Kirche Grosshöchstetten

Erarbeitung einer Entscheidungsgrundlage für zukünftige
Umbaumaassnahmen und Investitionen

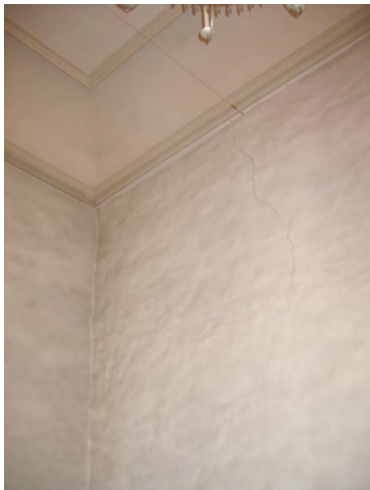
Bild 5
Risse im oberen Bereich der
Nordwand

Eine erste Begehung zeigt gut erhaltene kirchliche Räumlichkeiten, welche Ende der 70er-Jahre das letzte Mal saniert wurden. Die äusseren und inneren Oberflächen sind mit einer entsprechenden Patina versehen. Die nördliche Aussenwand zeigt im Rauminnern wenige Risse, welche evt. nach der Einführung der Heizung in der Kirche oder nach den privaten Baumassnahmen oberhalb der Kirche entstanden.

Bei einer ersten Besichtigung wurde der Zustand der Gebäude als gut eingeschätzt. Für eine geordnete Planung allfälliger Baumassnahmen und der damit verbundenen Kosten, sollte möglichst bald ein Gutachten des Gebäudezustands erarbeitet werden (Statik, Feuchte, Oberflächen, Haustechnik). Mit der Denkmalpflege sind die Unternehmer zu bestimmen und evt. Bundesexperten anzufordern.

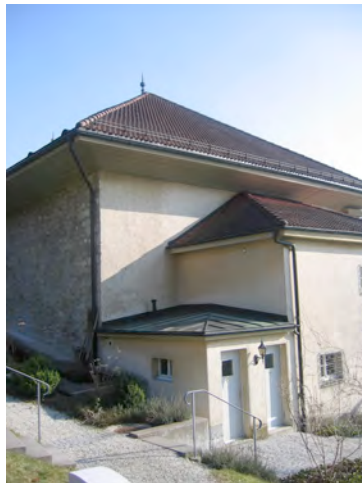
Bild 6
Die heutigen Toiletten sind nicht
rollstuhlgängig

Durch die Hanglage und die Situierung der Parkplätze unterhalb der Kirche bietet sich der Einbau zusätzlich benötigter Räume innerhalb dieses Terrainsprungs an. Aufgrund der zentralen Lage besteht hier die Möglichkeit einen Versammlungsraum und moderne, behindertengerechte WC-Anlagen zu realisieren, welche problemlos auch unabhängig vom Kirchenbetrieb genutzt werden könnten. Je nach vorhandenem Angebot liesse sich hier eventuell auch eine Symbiose mit Nutzungen der politischen Gemeinde finden.

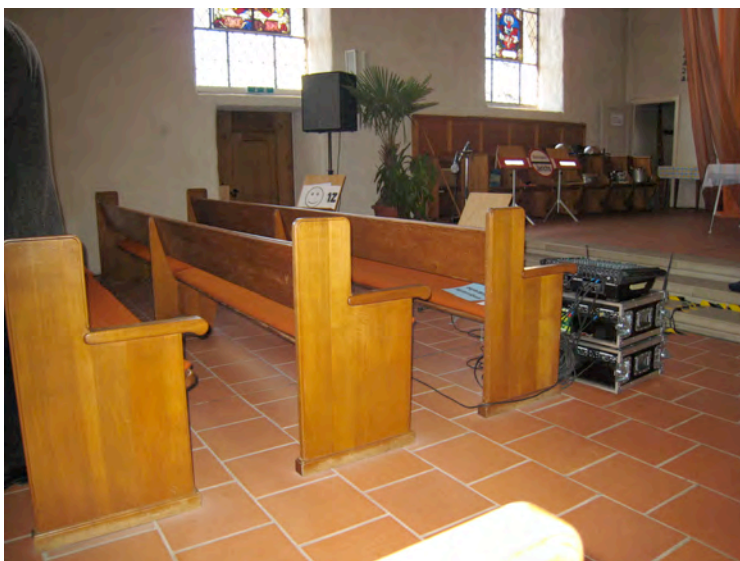
Bild 7
Die Sitzbänke sind fix

Flexibilität:	Da normale Gottesdienste heute nur wenige Besucher haben, kann bei diesen Veranstaltungen in der grossen Kirche kaum eine intimere Atmosphäre erzeugt werden. Auch bei kleinen Beerdigungen ist vermehrt ein Raum gesucht, welcher Versammlungen im kleinen Kreise aufnehmen kann.
Behindertengerechte Gebäude:	Der heutige Zugang zum Gebäude ist stufenlos gestaltet. Für Rollstuhlfahrer nicht zugänglich sind jedoch der Chor, die Empore und die aussen liegenden Toiletten.
Bestuhlung:	Der Kirchenraum bietet heute Sitzgelegenheiten auf Bankreihen. Diese Bänke wurden in den 30er-Jahren gestaltet und sind nach der Sanierung 1977/78 wieder verwendet worden. Bei Konzerten finden dank den Bänken ausserordentlich viele Besucher einen Sitzplatz in der Kirche. Bei Gottesdiensten würde man jedoch öfters auch gerne eine Sitzordnung im Halbkreis mit Stühlen begrüssen, was momentan aufgrund der fixen Bankreihen nicht möglich ist.

Aus diesem Grund sollte möglichst auf ein vollständiges „Ausräumen“ der Kirche verzichtet werden. Vorstellbar wäre jedoch, dass unterhalb der ostseitigen Empore die Bänke entfernt werden. Dadurch könnte dieser Bereich mit Stühlen oder Tischen freier gestaltet werden.
